Meetrapport geluidsmeting PIEK-geluiden

Dautel BV

11.11-2011-3

24 februari 2011

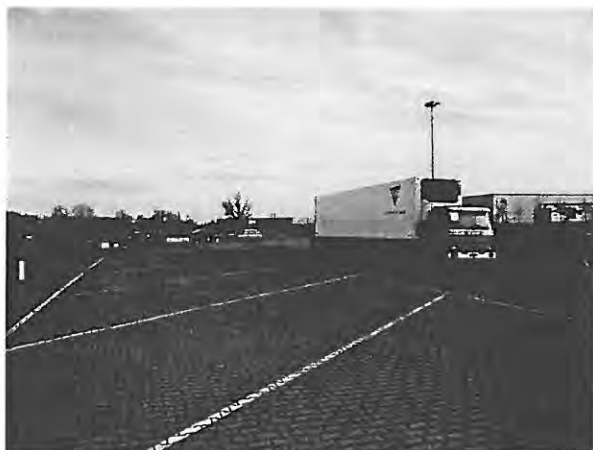
Afbeelding 3

Volgens de TNO-rapporten 'Meetmethoden voor Piekgeluiden bij laden en lossen' mogen er binnen een straal van 25 meter rondom het te meten object geen reflecterende gevels of objecten aanwezig zijn. Op deze meetlocatie was het niet mogelijk om de oplegger met laadklep zo te plaatsen dat aan deze eis werd voldaan. Aan de voorkant was wel meer dan 25 meter vrije ruimte. Aan de rechterzijkant stonden op 16 meter afstand containerchassis opgesteld. Aan de achterkant van de oplegger was 15 meter vrije ruimte (afbeelding 3). Aan de linkerzijkant stonden op 8 meter afstand containerchassis (afbeelding 4).
